**SOPRALLUOGO: D.D.S. di Caluso – Scuola Primaria di Tonengo**

DATA: 10/02/2015

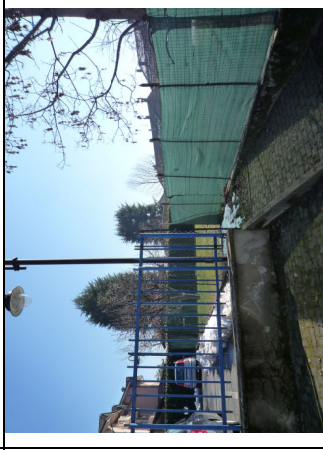
<b>N°</b>	<b>RISCHI</b>	<b>FOTO</b>
<b>01</b>	Manca cartello “Punto di raccolta” su cortile retro scuola.

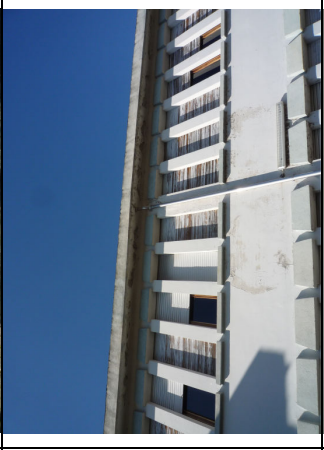
<b>02</b>	Cornicioni sottotetto e tapparelle richiedono manutenzione

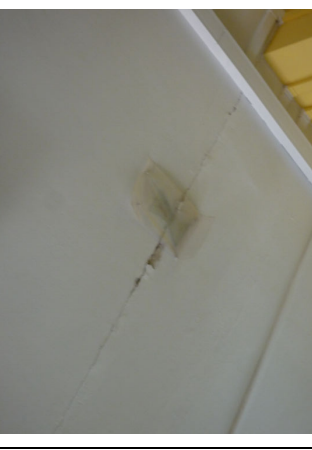
<b>03</b>	Soffitti monitorati con vetri. Si richiede certificato di idoneità statica firmata da professionista abilitato
